গণপ্রজাতন্ত্রী বাংলাদেশ সরকার
স্বাস্থ্য শিক্ষা ও পরিবার কল্যাণ বিভাগ
স্বাস্থ্য ও পরিবার কল্যাণ মন্ত্রণালয়
চিকিৎসা শিক্ষা অধিশাখা
www.mefwd.gov.bd

বিষয়: রাজশাহী জেলার স্বাস্থ্য শিক্ষা ও পরিবার কল্যাণ বিভাগের আওতাধীন বিভিন্ন স্বাস্থ্য প্রতিষ্ঠান পরিদর্শন।
সূত্র: এ বিভাগের প্রশাসন-১ শাখার স্মারক নং ৫৯.০০.০০০০.১০৪.৯৯.০০৯.২২-১৩৪৬, তারিখ: ০১-১১-২০২৩ খ্রি.

০১। পরিদর্শনকৃত প্রতিষ্ঠানের নাম ও ঠিকানা : বেলপুকুর ইউনিয়ন স্বাস্থ্য ও পরিবার কল্যাণ কেন্দ্র, পুঠিয়া, রাজশাহী

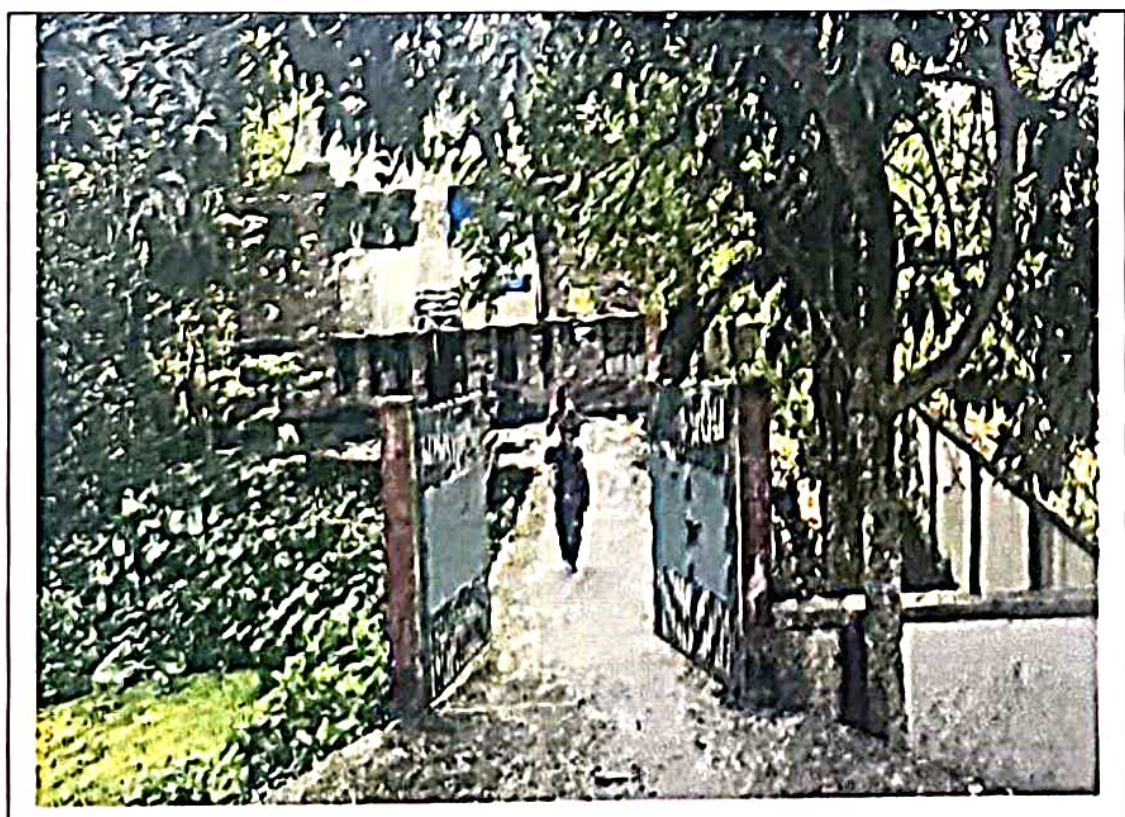
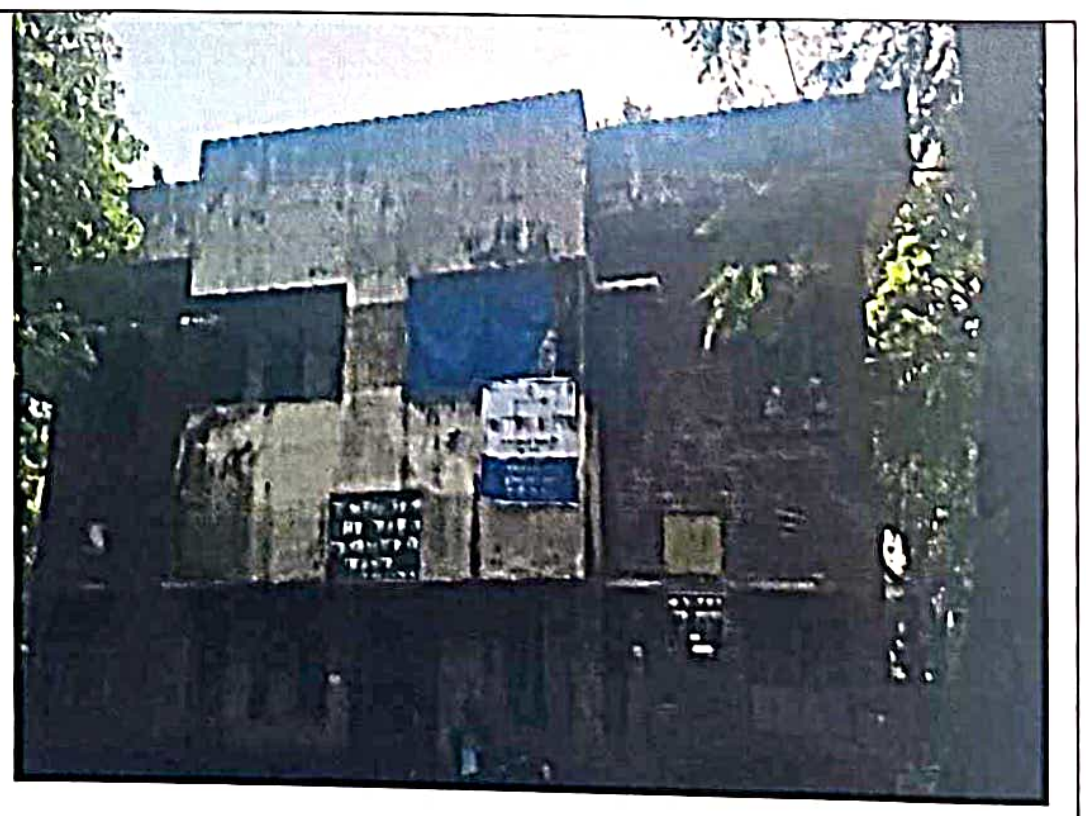
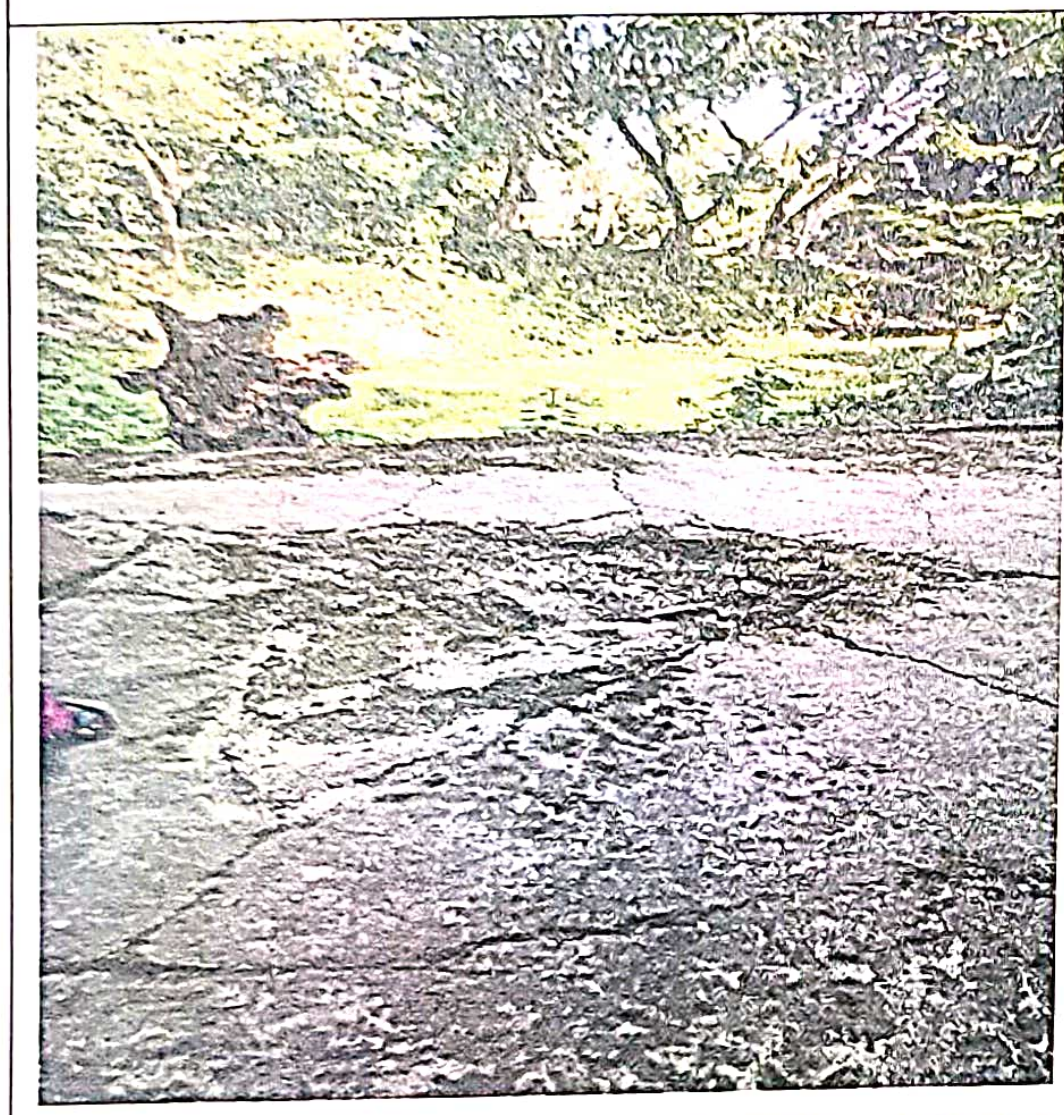
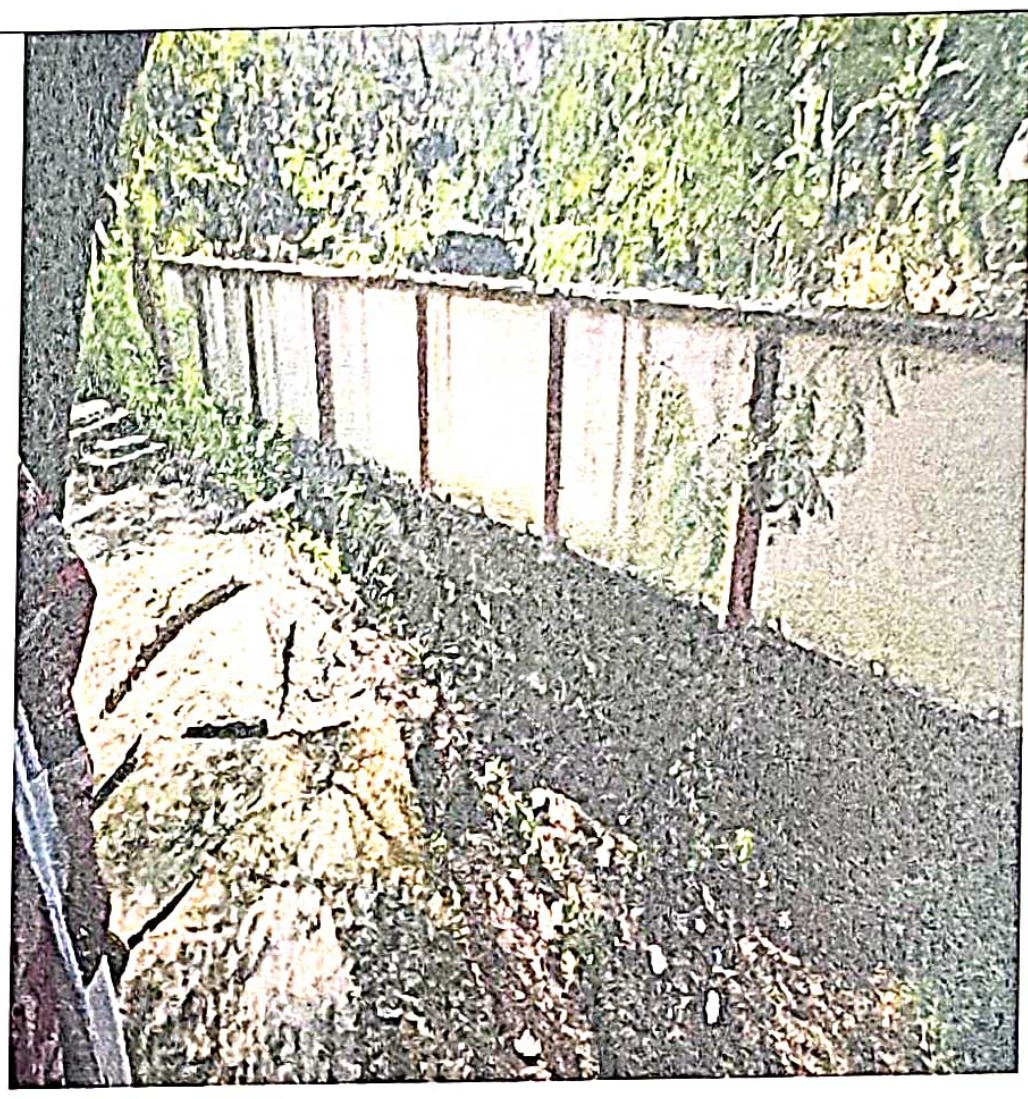
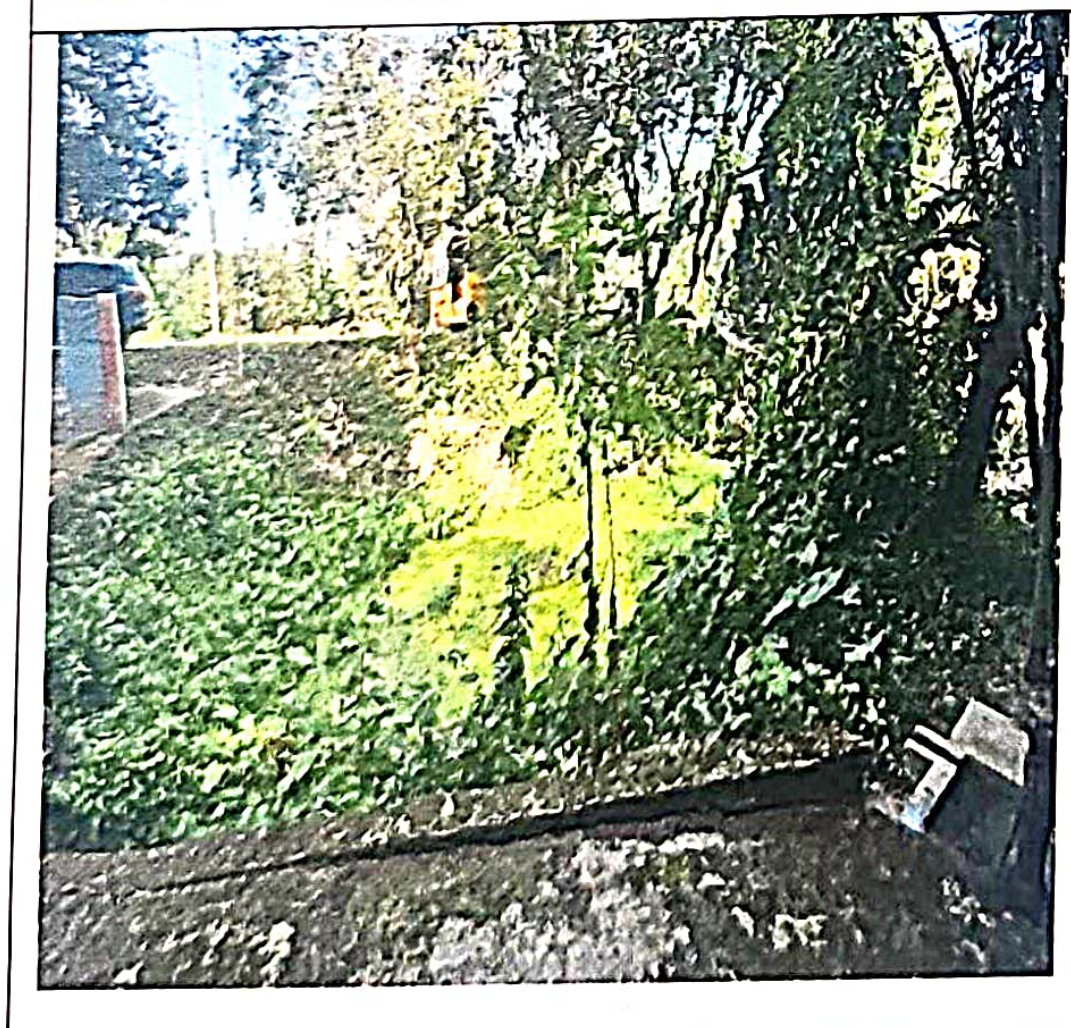
০৬। প্রতিষ্ঠানের ভৌত অবকাঠামোর বাস্তব অবস্থা : বেলপুকুর ইউনিয়ন স্বাস্থ্য ও পরিবার কল্যাণ কেন্দ্রটি মডেল কেন্দ্র হিসাবে ঘোষণা করা হলেও মহাসড়কের পাশে অবস্থিত দ্বিতল ভবনটি স্বাস্থ্য সেবা প্রদানের জন্য মোটেই উপযোগী নয়। ভবনটি অত্যন্ত জরাজীর্ণ এবং ভগ্নপ্রায়। বিভিন্ন কক্ষের দেয়াল ও ছাদ হতে পলেস্তারা খসে পড়ছে। মহাসড়ক হতে কেন্দ্রে প্রবেশের রাস্তা অপ্রশস্ত এবং অত্যন্ত খাড়া বলে যানবাহন প্রবেশের অনুপযোগী। এছাড়াও ভবনের চারপাশে সীমানা প্রাচীরের ভিতরে মাটি ভরাট করা হয়নি বলে ভবনটি ঝুকিপূর্ণ হয়ে পড়েছে। ইতোমধ্যে ভবনের সামনের একটি গাছ মহাসড়ক ও ভবনের মধ্যবর্তী খালে উপড়ে পড়েছে বলে দেখা যায়। সীমানা প্রাচীরের ভিতরে মাটি ভরাট করে ভবনটি জরুরি ভিত্তিতে পুন:নির্মাণ করা প্রয়োজন।

(ক) মডেল কেন্দ্র হিসাবে উপযোগী করে গড়ে তোলার জন্য প্রতিষ্ঠানের দ্বিতল ভবনটি পুন:নির্মাণ করা প্রয়োজন;

(গ) জরুরি ভিত্তিতে ভবনের ছাদ সংস্কার এবং দুইতলায় প্রবেশমুখে গেইট স্থাপন করা প্রয়োজন;

(ঘ) মহাসড়ক ও প্রতিষ্ঠান ভবনের মধ্যবর্তী খাল এবং সীমানা প্রাচীরের ভিতরে মাটি ভরাট করতে হবে;
